## RESUMO PRÁTICO – PISTOLAS KAMBER/ SFEROLUX

A grande maioria das máquinas de pintura no Brasil é configurada para suportar pressões de trabalho com médio ou baixo alcance, ou seja,  $\leq 80\text{psi}$   $\geq 90\text{psi}$  sendo assim, a fábrica suíça Kamber desenvolveu uma linha de pistolas que se adequam a esta realidade.

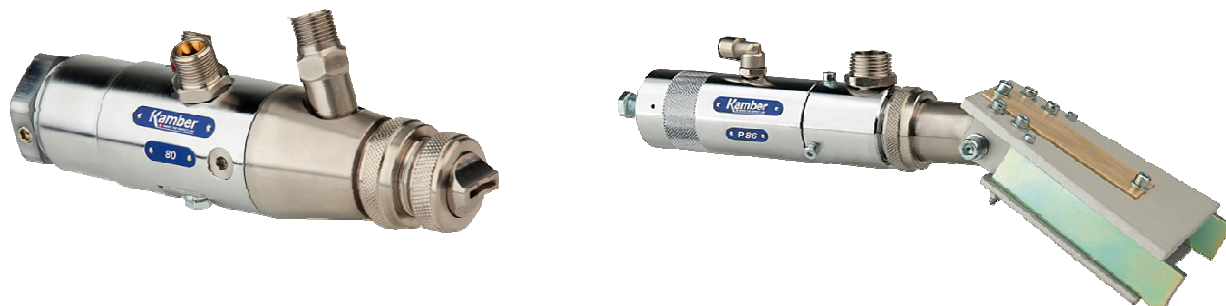
### **Caminhão configurado para dupla aspersão com 1 pistola de pintura e 2 espargidores**

Caminhão deve ser de médio porte

Indicadas as pistolas 80ST (suporta no mínimo 6 BAR = aprox 87psi) de pintura e P86 de microesfera sem atomização de ar

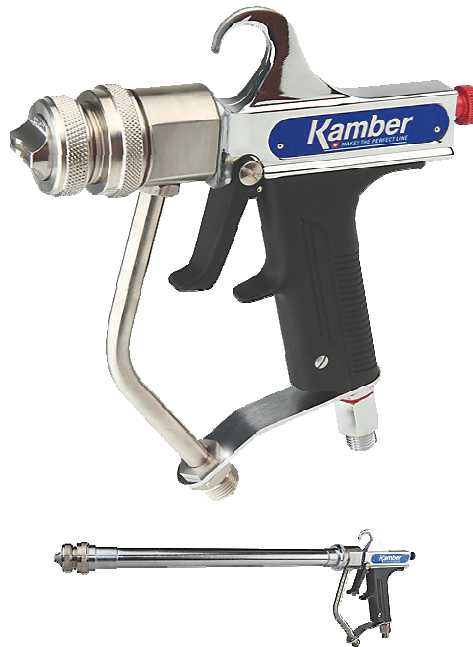
Existe ainda a opção da utilização da pistola de pintura manual, usada como suporte de pintura geralmente em acessos de vias e rodovias, faixas de pedestre, pedágios, correções de pintura, lombadas, áreas de retenção, estacionamentos e acabamentos em geral.

Esta pistola manual Kamber é a 8HR, possui um extensor de 40 cm e com entradas de ar  $\varnothing 10\text{mm}$  e tinta  $\varnothing 12\text{mm}$  sob pressão, pesa 1,2kg. Suporte de pressão de 5.5BAR = 80 psi.
